European Zebra

Sachbericht zum Forschungsaufenthalt in Lettland im Juli 2021

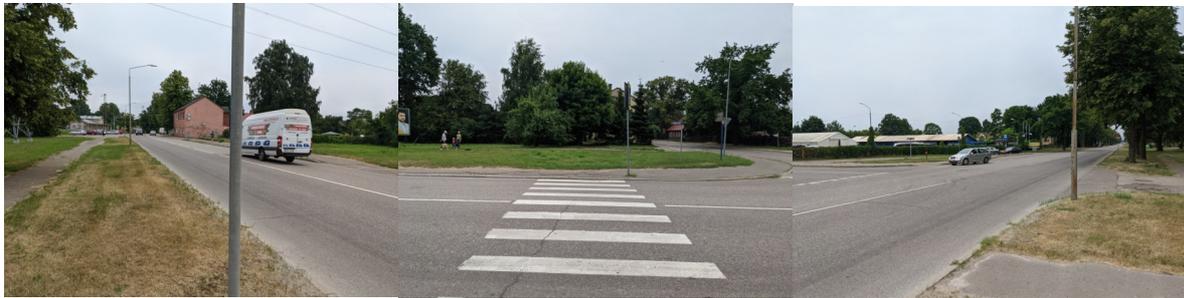
Verschiedene Sichtpositionen zusammen bilden den Eindruck für Zufußgehende umfassend ab

1. Anfahrt zum FGÜ
2. Erste Begutachtung ob er grundsätzlich den Auswahlkriterien entspricht
3. Fotografische Dokumentation des FGÜ aus verschiedenen Sichtwinkeln
4. Erheben der Ausstattungsmerkmale des FGÜ
5. Erhebung der Verkehrsstärken für Kfz-, Schwerlast-, Rad- und Fußverkehr (15 Minuten)
6. Messung der Geschwindigkeiten (eine Fahrtrichtung, 10 Minuten)
7. Vermessen des FGÜ (Breite und Länge)
8. Befliegung mittels Drohne und Aufnahme aus der Luft (wo möglich)

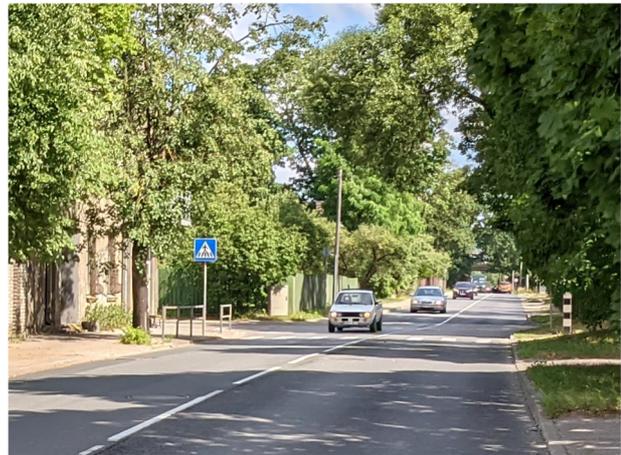
FGÜ in Riga mit Sichtbehinderung durch Bewuchs

Insgesamt wurden in den zwei Wochen 37 FGÜ aufgesucht von denen 24 für die weitere Betrachtung geeignet waren und untersucht wurden. Häufige Sicherheitsdefizite war eine schlechte Erkennbarkeit der FGÜ durch Bewuchs oder die Straßengeometrie. An einigen FGÜ wurden auch vermehrt überhöhte Geschwindigkeiten festgestellt.

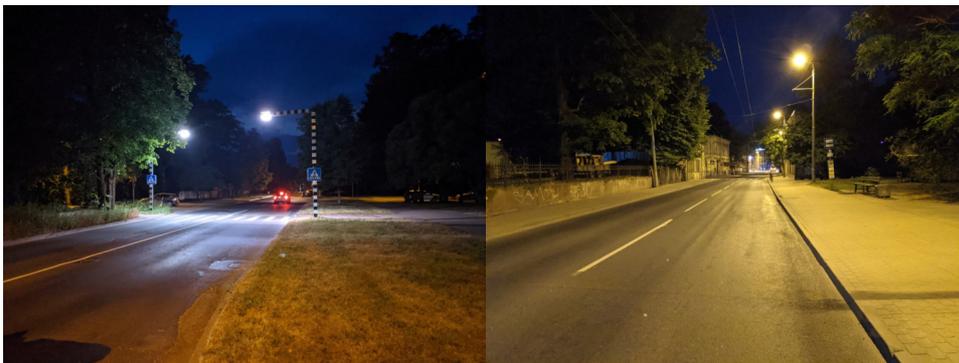
FGÜ in Riga während der Nachterhebung – während der linke FGÜ ausreichend Beleuchtet ist, ist der rechte bei Nacht nicht zu erkennen.

Zwölf FGÜ wurden auch bei Dunkelheit erhoben. Die gemessenen Beleuchtungsstärken waren in der Regel ausreichend und eine Sichtbarkeit bei den meisten FGÜ gegeben. Lediglich ein FGÜ wies starke Defizite in der Beleuchtung auf.
